Seinormigr

Inventaire après travaux sur la Béthune au Moulin à Huile :

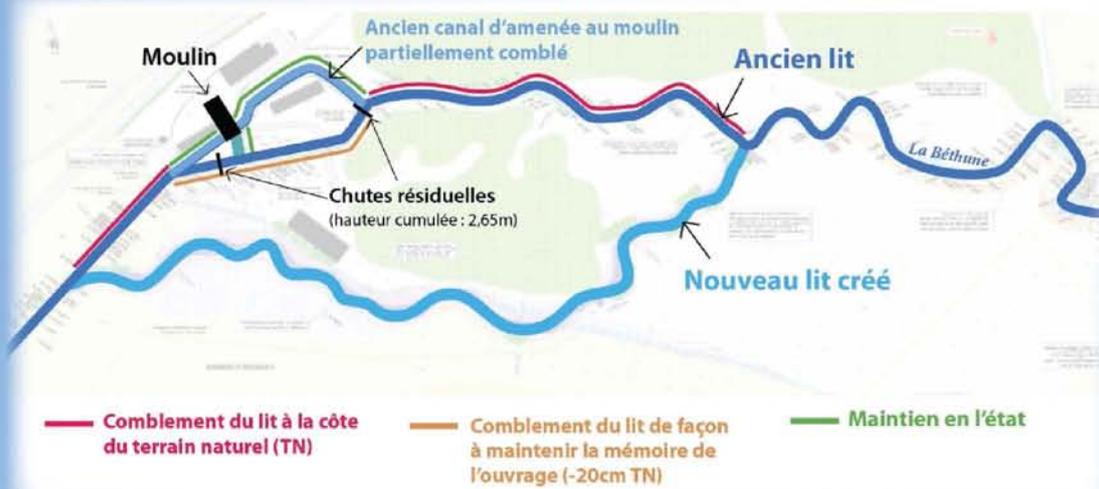
Détails des travaux réalisés

Ancien bras

Nouveau bras

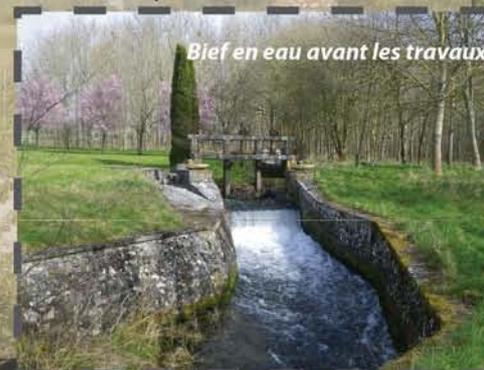
Bief en eau avant les travaux

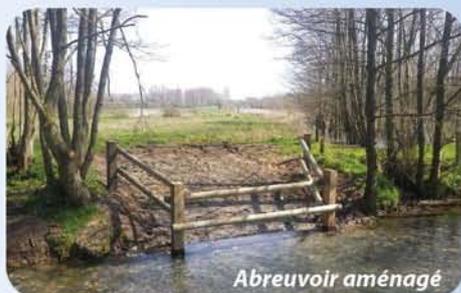
Pose de clôtures

Abreuvoir aménagé

La restauration du cours d'eau s'est accompagnée de divers aménagements : des poses de clôtures, des plantations de haies, des ensemencements de prairies, des créations d'abreuvoirs... Ces aménagements font partie intégrante du projet et permettent de pérenniser le bon état retrouvé du cours d'eau. Les haies ralentissent le ruissellement et permettent de retenir la terre sur les côtes grâce à leurs systèmes racinaires. Les abreuvoirs vont limiter le piétinement du lit et des berges par les bovins, réduisant ainsi les phénomènes de colmatage sur les frayères et la pollution par déjections.
